Mansap Pürüzlülüğünün Toprak Dolgu Barajın Üstten Aşma ile Yıkılması Durumunda Taşkin Dalgası ve Sediment Yayılimına Etkisinin Deneysel olarak İncelenmesi

Zehra BÜYÜKER^{1*}, Ebru TAŞKAYA², Gökçen BOMBAR³, Gökmen TAYFUR⁴

Experimental Investigation of the Effect of Downstream Roughness on Flood Wave and Sediment Propagation in case of an Earth-Fill Dam Break by Overtopping

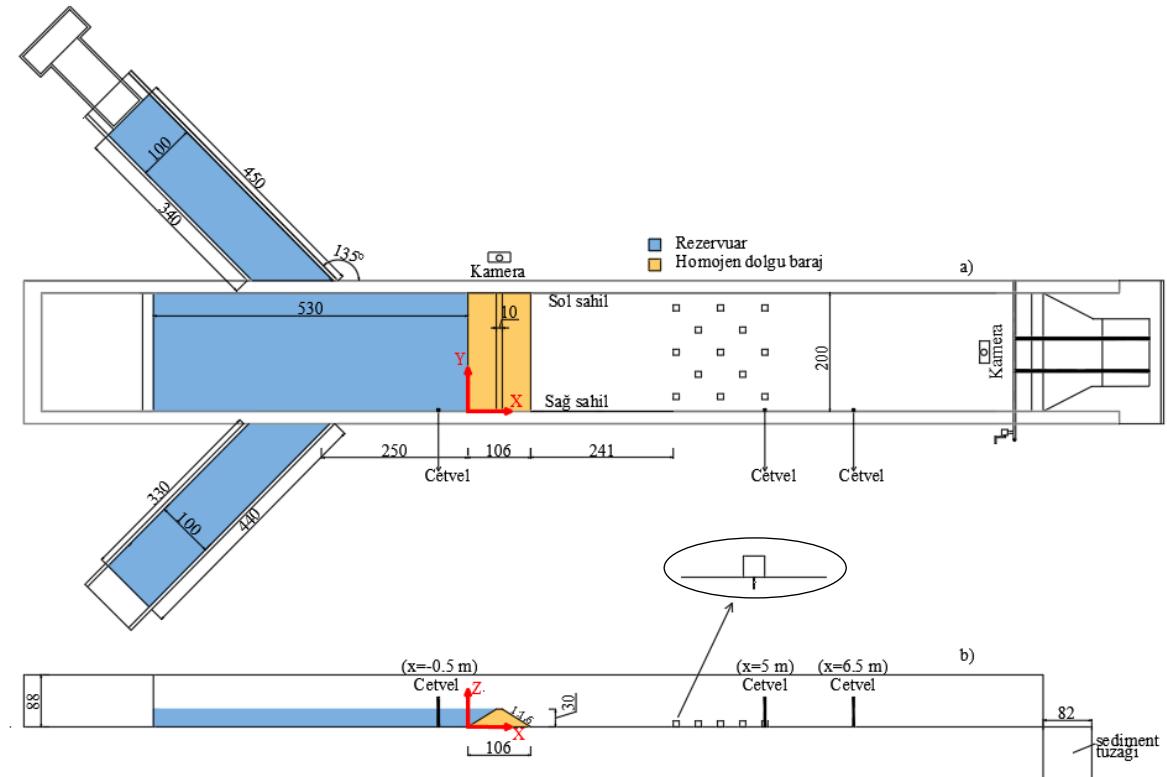
Şekil 1. Deney düzeneği a) plan ve b) boyuna kesit görünümü (bütün birimler cm'dir.)

Bu çalışmadaki deneyler, İzmir Kâtip Çelebi Üniversitesi hidrolik laboratuvarında bulunan genişliği 2 m, uzunluğu 18 m ve derinliği 0,88 m olan dikdörtgen kesitli betonarme açık kanalda gerçekleştirilmiştir. Deney düzeneği kanal ve ana kanala 45° açıyla bağlı 4,5 (sağ kol) ve 4,4 m (sol kol) uzunlığında, 1 m genişliğinde ve 0,88 m derinliğinde yan kollardan oluşturmaktadır. Boyutları Şekil 1'de verilen 200 cm genişliğinde, 10 cm kret genişliğine, 30 cm yüksekliğe, 1:1,6 memba ve mansap eğimlerine sahip homojen dolgu barajlar, ek rezervuar hiznesi adına iki yan kolu birleşiminden 3 m sonra inşa edilmiştir. Baraj rezervuarı Şekil 1'de mavi renkle gösterilmiş olup bodrum katta bulunan depodaki su bir pompa yardımıyla üst kata ilettilmiş ve rezervuar hacmi doldurulmuştur. DeneySEL çalışmada herhangi bir kuyruk suyu mevcut olmadığından mansap koşulları kuru durumdadır. Deneylerin yapıldığı kanal tabanının betonarme olmasına bağlı olarak yüzey pürüzlülüüğü mevcuttur.

Bu çalışma kapsamında gerçekleştirilen pürüzsüz olarak adlandırılan deneyde baraj mansabı boş bırakılmış [19], pürüzlü deneyde ise, yerleşimi simülle etmek amacıyla barajın mansap bölgesine 13 adet 10 cm x 10 cm x 10 cm'lik beton küp bloklar Şekil 2'deki gibi şartsız olarak yerleştirilmiştir. Şekil 1 detayında gösterildiği gibi küpler, vida yardımıyla zemine rıjt olarak sabitlenmiştir.

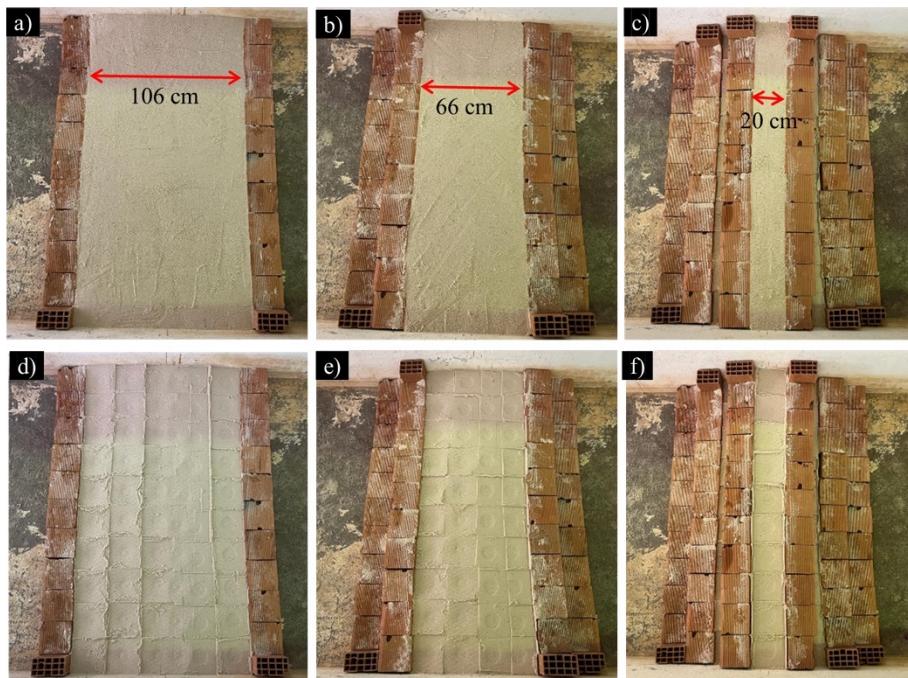
Şekil 3. Baraj gövdesinin oluşturulması için sedimentin yerleştirilmesi a) 1. kat, b) 2. kat, c) 3. kat, sıkıştırılmış katmanlar d) 1.kat, e) 2. kat, f) 3. kat

Pürüzlü deney için baraj gövdesi, [19]’da yapılan pürüzsüz deneydeki ile eşit boyutlarda ve aynı yöntem ile oluşturulmuştur. Baraj gövdesi, her bir katı 10 cm yüksekliğe sahip 3 kattan oluşmaktadır. Baraj gövdelerinin inşasında 0,441 mm medyan dane çapına sahip ($d_{50}=0,441$ mm), yaklaşık 400 kg sediment kullanılmıştır. Şekil 3.a’da gösterildiği gibi barajın ilk katmanının memba ve mansap sınırlarını oluşturmak amacıyla birer sıra tuğla dizilmiş ve içi sediment ile doldurulmuştur. Standart sıkıştırma miktarını sağlayabilmek amacıyla ilk kat sedimenti yerleştirilip su terazisi ile düzlüğü kontrol edildikten sonra ve 1,5 kg ağırlık 20 cm yükseklikten 20 cm x 20 cm’lik levha üzerine 10 kez düşürülmüştür (Şekil 3.d). İkinci kat ve üçüncü kat için aynı işlemler tekrarlanmıştır. Baraj gövdesinin inşa aşamaları, sedimentin serildikten sonraki görüntüsü Şekil 3.a, Şekil 3.b ve Şekil 3.c’de, sıkıştırıldıktan sonraki durumu ise Şekil 3.d, Şekil 3.e, Şekil 3.f’de sunulmuştur [19].

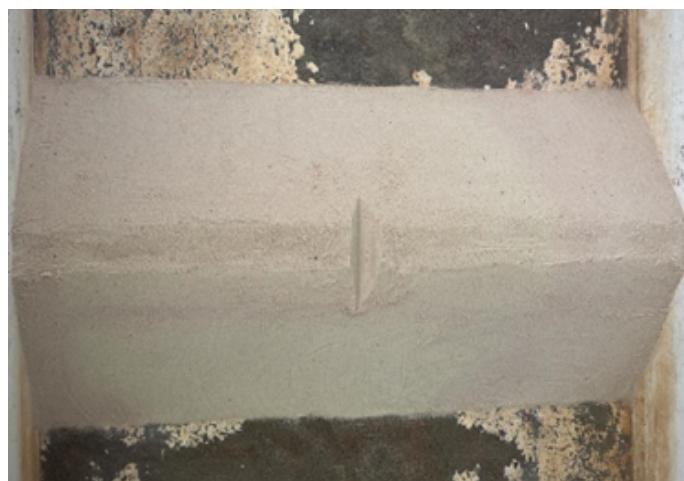
Şekil 4. Baraj gövdesi

Baraj gövdesi, 3. katın sıkıştırılması sonucu, yükseklik 30 cm'e ulaştığında, kademeli olarak inşa edilen baraj gövdesine 1:1,6 olan memba ve mansap eğiminin verilmesi ve 5 cm derinliğe sahip gediğin açılmasıyla hazır hale gelmiştir. (Şekil 4).

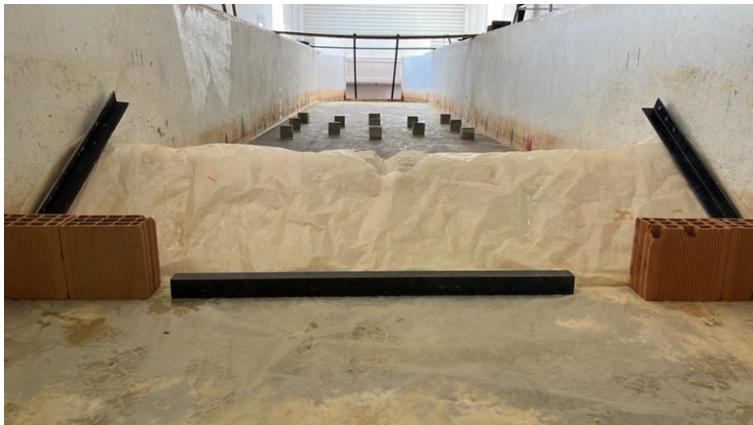
Şekil 5. Pürüzlü deneyde baraj gövdesinin son hali

Deneyden önce baraj rezervuarı doldurulurken baraj gövdesinin zarar görmemesi için plastik örtü serilmiştir ve su seviyesi gedik seviyesine ulaşana kadar baraj gövdesi bu örtüyle korunmuştur (Şekil 5). Rezervuardaki su seviyesi eşik seviyesine geldikten sonra örtü mansaba doğru yavaşça kaydırılarak çekilmiş ve deney düzeneğinden uzaklaştırılmıştır.

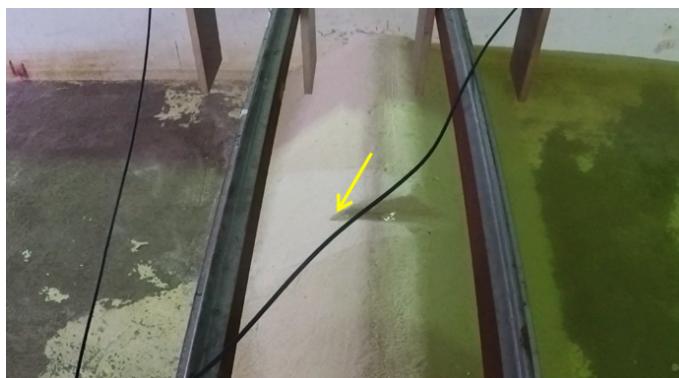
Şekil 6. Pürüzlü deney başlangıcı ($t=0$ s)

Deney başlatılmadan önce baraj rezervuarı, su seviyesi gediğin mansap kısmına ulaşana kadar pompa yardımıyla kademeli olarak doldurulmuştur. Su seviyesinin maksimum değeri olan 25,3 cm'e gelmesi ile baraj membasındaki su hacmi $6,49 \text{ m}^3$ 'e ulaşmıştır. Suyun gediği aşamasıyla (sarı ok ile gösterilen), $t=0$ s, pompa kapatılmış ve deney başlatılmıştır (Şekil 6).

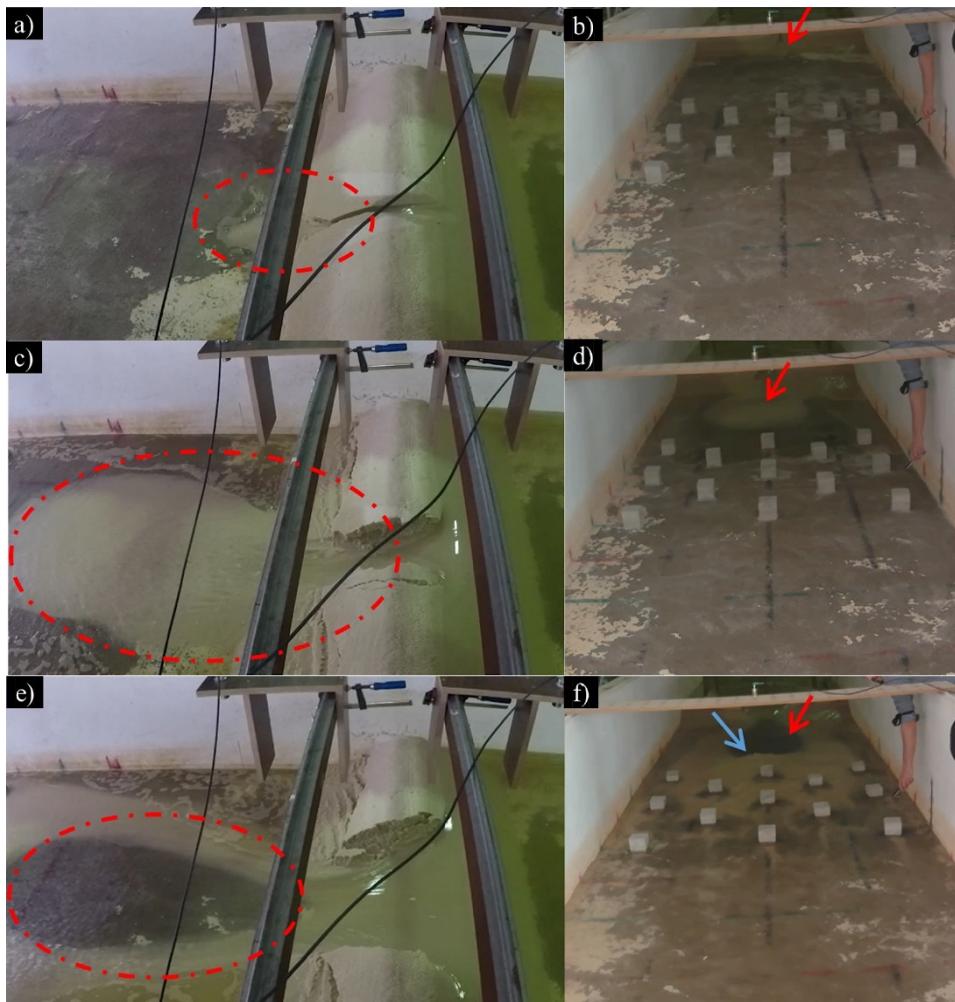
Şekil 7. Pürüzlü deneyde baraj gövdesi ve mansaptaki kameralardan kaydedilen görüntüler
a)-b) 20. saniye, c)-d) 50. saniye, e)-f) 80. Saniye

Şekil 7, sol taraftaki fotoğraflar baraj gövdesi, sağdakiler mansap kamerasından sırasıyla pürüzlü deney başladıkten 20, 50, 80 saniye sonra alınan görüntüleri göstermektedir. $t=0$ s anından itibaren, baraj gövdesinden su ile birlikte sediment taşınımını meydana getirmiştir (Şekil 7.a, Şekil 7.b) ve sediment yayılma bölgesinin uzunluğu ve genişliği zamanla artmıştır (Şekil 7.c, Şekil 7.d). Taşkin dalgasının etkisiyle yayılan sedimentte meydana gelen oyulmanın gelişmesi baraj mansabından yaklaşık 2 m uzaklıkta hidrolik sıçramaya neden olmuştur (Şekil 7.e, Şekil 7.f).

Şekil 7'de sedimentin biriği ve oyu被打的 bölgeler a, c, e görsellerinde kırmızı elipsle; b, d, f görsellerinde ise kırmızı okla gösterilmiştir. Mavi ok ise hidrolik sıçramanın olduğu bölgeyi işaret etmektedir.

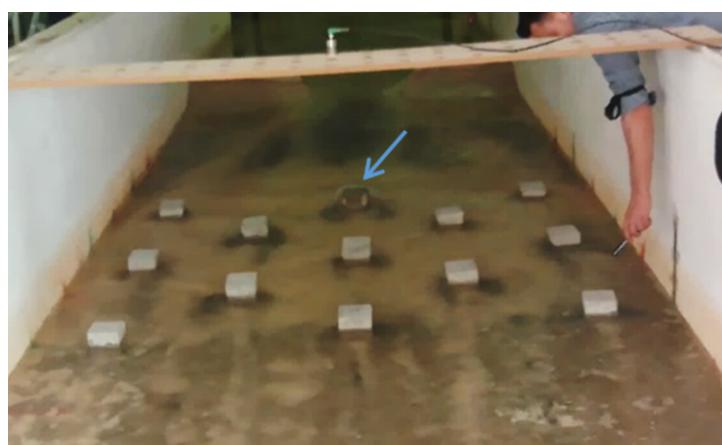
Şekil 8. Pürüzlü deneyde maksimum hidrolik sıçrama

80. ve 116. saniyeler arasında şiddetini artttaran hidrolik sıçrama, 116. saniyede maksimum seviyeye ulaşmıştır (Şekil 8).

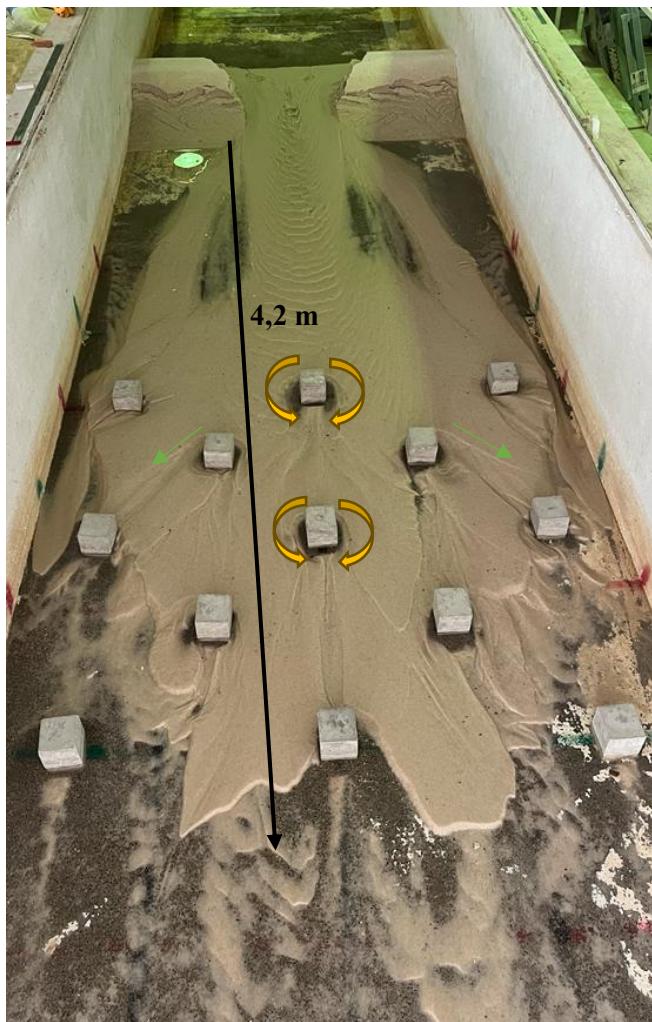
Şekil 9. Pürüzlü deneyde kanalın deney sonundaki görünümü

Deney başlangıcından 550 saniye sonra rezervuardaki su seviyesinin sabitlenmesiyle sediment yayılımı nihai durumuna ulaşmıştır (Şekil 9). Sediment x ekseninde 4,5 m uzunluğunda yayılım göstermiştir. Kanalın 5. metresindeki küplerin sonundaki sediment yayılımına bakıldığından, bu bölgede yayılan sedimentin kalınlığının çok az ve yayılımin kismi olduğu görülmektedir. Bu sebeple sediment yayılım uzunluğu 4,2 m olarak kabul edilmiştir.

Taşkaya vd. [16]'nın çalışmasına benzer olarak, baraj mansap önünde, kanal ortasındaki blok tamamen, diğerleri ise kısmen su altında kalmıştır.

Taşkin dalgasının, çarptığı küplerin etrafında sediment birikmesini engellemesine bağlı olarak bazı küplerin etrafında sediment kalınlığı sıfır olarak ölçülmüştür. Taşkin dalgasının etkisiyle köprü ayağı etrafındaki oyulmalara benzer olarak kanal ortasındaki, orta eksen sağ ve solundaki küplerin etrafında sedimentin oyulduğu görülmüştür. Ayrıca yayılan sediment üzerindeki su kanallarına bakıldığından kanal ortasında taşkin dalgasının küplerin memba yüzüne çarparak sarı oklar ile gösterildiği şekilde hareket ettiği görülmüştür. Orta eksenin sol ve sağındaki ilk küplerin kanal duvarına bakan yüzlerinde taşkin dalgasının yeşil oklar ile gösterildiği gibi yaklaşık olarak x ekseniyle 45 derece açıya sahip olduğu görülmektedir.

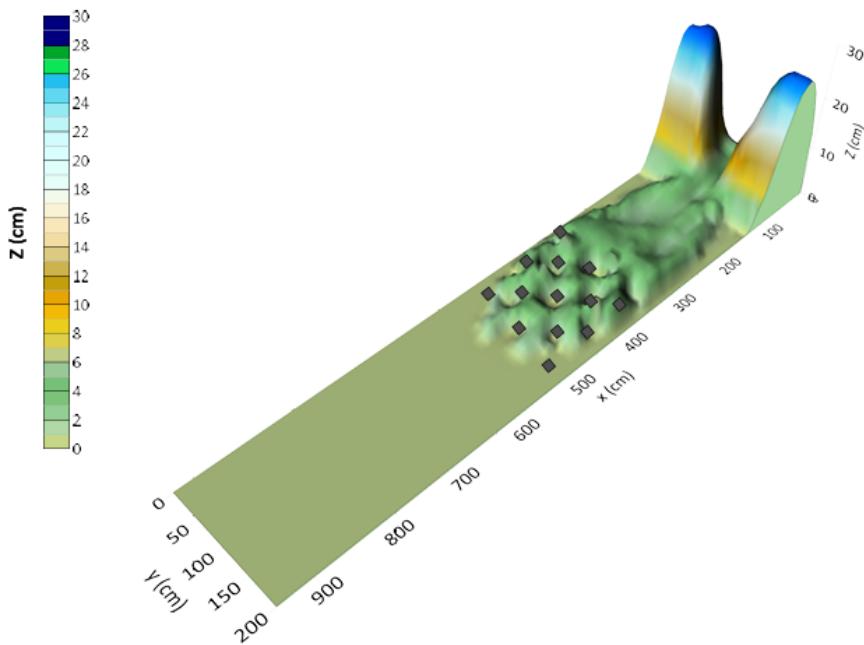
Şekil 10. Pürüzlü deney sonunda taban batimetrisi

Kanal tabanından suyun çekilmesiyle yayılan sedimentin kalınlığı x ve y ekseninde her 10 cm'de ve küplerin etrafında olacak şekilde limnimetre ile ölçülmüştür. Elde edilen verilerle taban batimetrisi çıkarılmıştır (Şekil 10). Barajın orta kısmı mansap bölgесine taşınırken, sağ ve sol tarafları ayakta kalmıştır. Mansap bölgesindeki maksimum sediment kalınlığı 6,7 cm olarak ölçülmüştür.

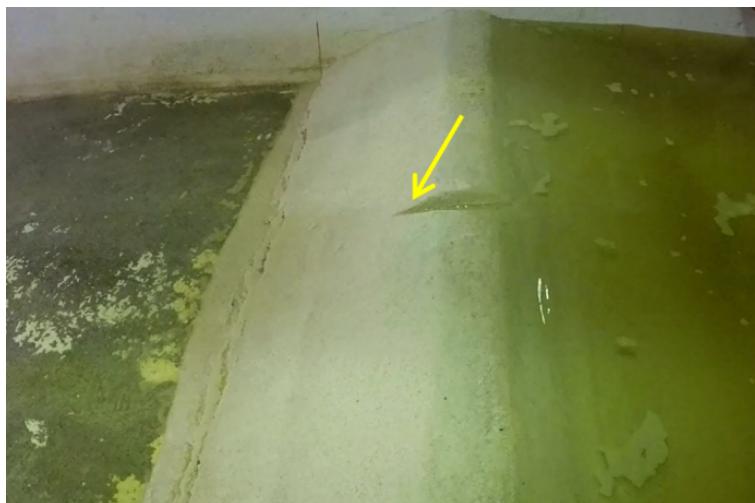
Şekil 11. Pürüzsüz deney başlangıcı ($t=0$ s)

Deney başlangıcı pürüzlü durum ile aynı şekilde gerçekleştirilmiştir. Baraj membاسındaki su seviyesinin maksimum değeri olan 25,7 cm'e gelmesi ile su hacmi $6,59 \text{ m}^3$ 'e ulaşmıştır. Suyun gediği aştığı bu an (Şekil 11'de sarı ok ile gösterilmiştir), $t=0$ s olarak tanımlanmış, bu anda pompa kapatılmış ve deney başlatılmıştır.

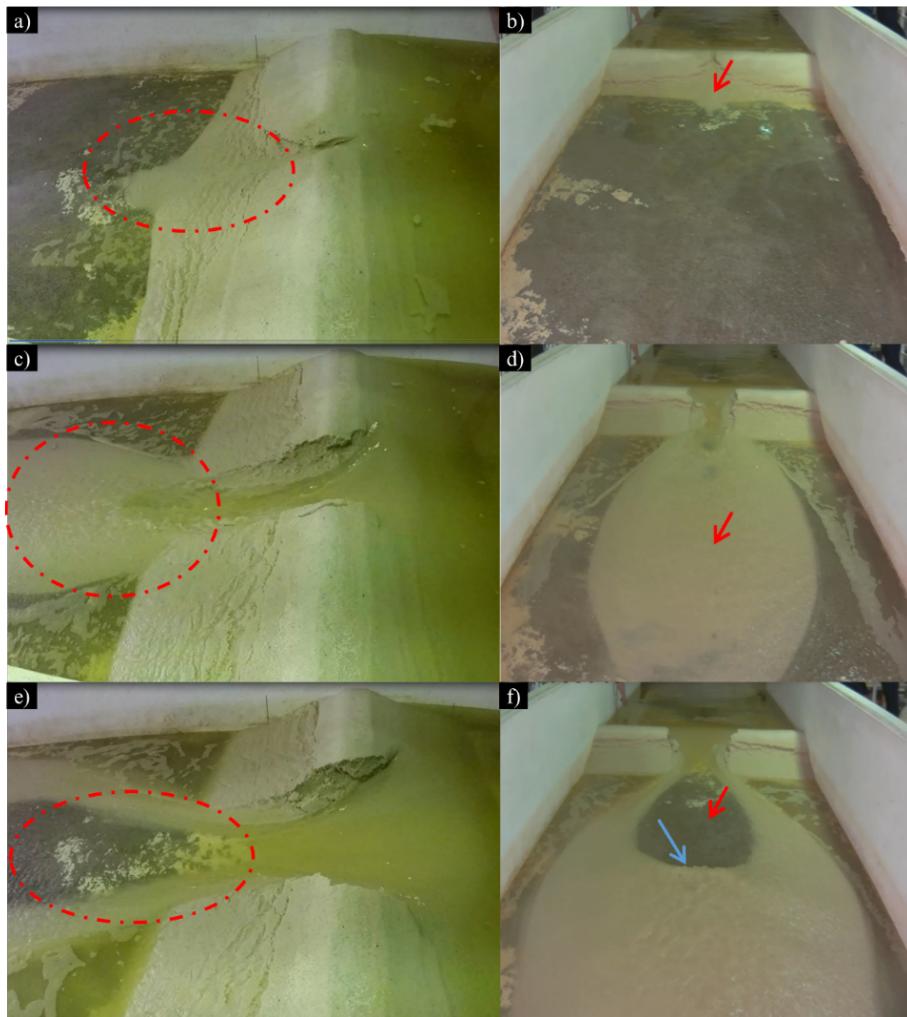
Şekil 12. Pürüzimbus deneyde baraj gövdesi ve mansaptaki kameralarından kaydedilen görüntüler
a)-b) 20. saniye, c)-d) 50. saniye, e)-f) 70. saniye

Barajın ilk yıkılma anına ait görüntüler Şekil 12'de verilmiştir. Bu şekilde sol taraftaki fotoğraflar baraj gövdesi, sağ taraftakiler mansap kamerasından sırasıyla pürüzlü deney başladıkten 20 s, 50 s ve 70 s sonra alınan görüntüleri göstermektedir. Şekil 12.a ve Şekil 12.b'de gösterildiği gibi, $t=0$ s anından itibaren, gediğin genişlemesiyle baraj gövdesinden su ve sediment taşınımı meydana gelmiş ve ilk 1 dakika içinde yayılan sedimentin uzunluğu ve genişliği artmıştır (Şekil 12.c, Şekil 12.d). Taşınan dalgasının etkisiyle meydana gelen hidrolik sıçrama, yayılan sedimentte oyulmanın gelişmesine neden olmuştur (Şekil 12.e, Şekil 12.f). Şekil 12'de sedimentin birliği ve oyulduğu bölgeler a, c ve e görsellerinde kırmızı elipse; a, d ve f görsellerinde ise kırmızı okla gösterilmiştir. Mavi ok ise hidrolik sıçramanın olduğu bölgeyi işaret etmektedir.

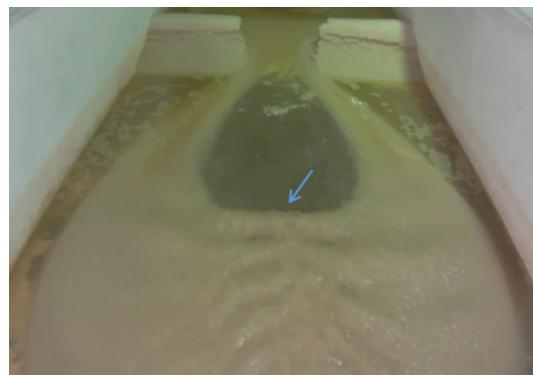
Şekil 13. Pürüzimbus deneyde maksimum hidrolik sıçrama

Hidrolik sıçrama 70. ve 90. saniyeler arasında şiddetini arttırmış, 90. saniyede maksimum seviyeye ulaşmıştır (Şekil 13). Yıkılmanın 90. saniyesinden sonra taşkin dalgasının şiddetinin azalmasıyla hidrolik sıçramanın etkisi zamanla azalmış ve oyulmanın olduğu bölgelerde tekrar sediment birikmeye başlamıştır.

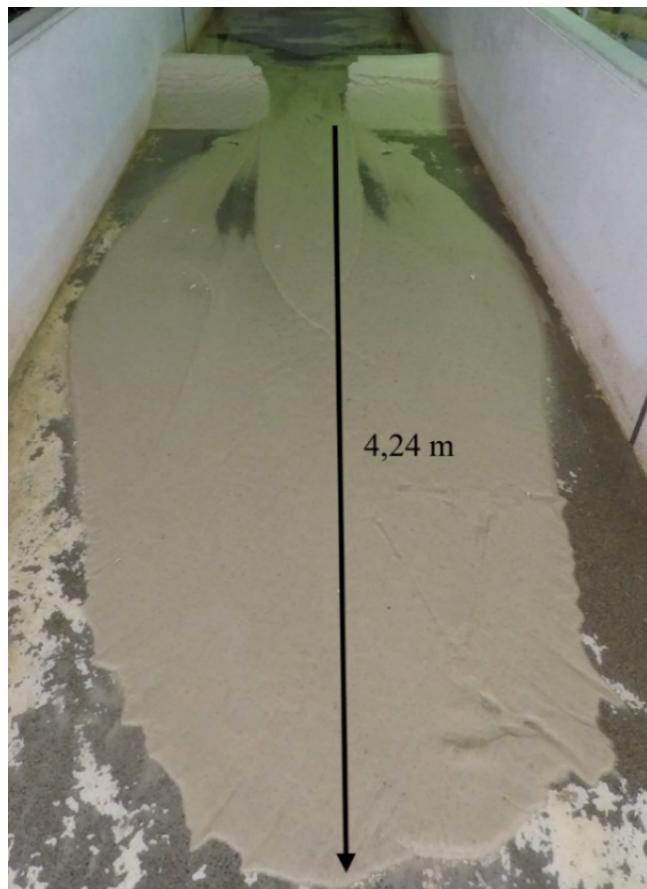
Şekil 14. Pürüzimbus deneyde kanalın deney sonundaki görünümü

560 saniye sonunda sediment yayılımı nihai durumuna ulaşmıştır (Şekil 14). Sediment x ekseninde 4,24 m uzunluğunda yayılmıştır [19].

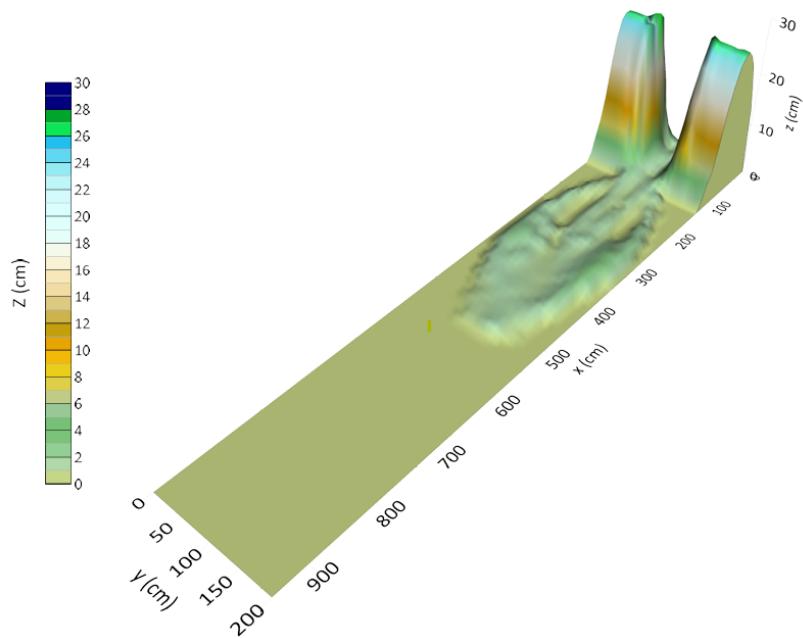
Şekil 15. Pürüzimbus deney sonunda taban batimetrisi

Kanal tabanından suyun çekilmesiyle yayılan sedimentin kalınlığı ölçülmüş ve elde edilen verilerle taban batimetrisi çıkarılmıştır (Şekil 15).

Barajın orta kısmı mansap bölgесine taşınırken, sağ ve sol tarafları ayakta kalmıştır. Mansap bölgesindeki maksimum sediment kalınlığı 4 cm olarak ölçülmüştür. Nihai durumda incelendiğinde, baraj gövdesinden baraj mansabına taşınan sedimentin gövdede simetrik olarak yayıldığı; ilerideki bölgelerde ise kanal tabanının betonarme olmasına bağlı olarak tabandaki yüzey pürüzlülüüğü, kanal tabanındaki düzensizlikler gibi nedenlerden kaynaklı tamamen simetrik olmadığı görülmektedir.

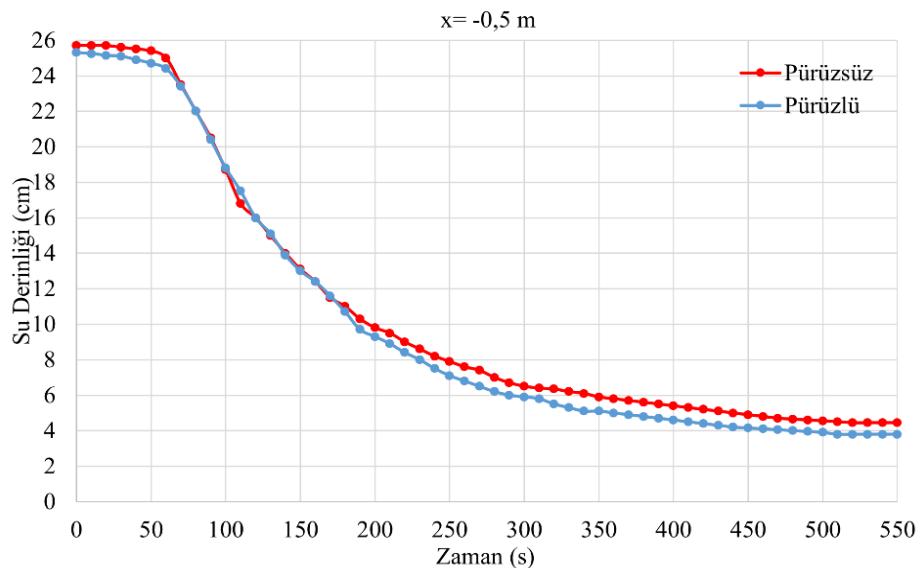
Şekil 16. $x = -0,5$ m'de rezervuardaki su seviyesinin zamana bağlı değişimi

Şekil 16, pürüzsüz ve pürüzsüz deneyde, rezervuar içinde $x = -0,5$ m'de zamana bağlı su seviyesindeki değişimini göstermektedir. Deney süresi pürüzlü deneyde 550 saniye olup deney sonrası $-0,5$ m'deki su seviyesi 3,8 cm'de sabitlenmiştir. Pürüzsüz deneyde ise deney süresi 560 saniyedir ve deney sonrası $-0,5$ m'deki su seviyesi 4,4 cm'de sabitlenmiştir. İki deneyde baraj rezervuarındaki su seviyesindeki %1,5 civarlı bir farklılık mevcut olup deneysel çalışmalar için kabul edilebilir bir mertebededir. Su seviyelerinin zamanla değişimindeki farklılık ise gedik açıklığının geometrisi ve gedik oluşma mekanizmasının farklılığıyla açıklanmaktadır.

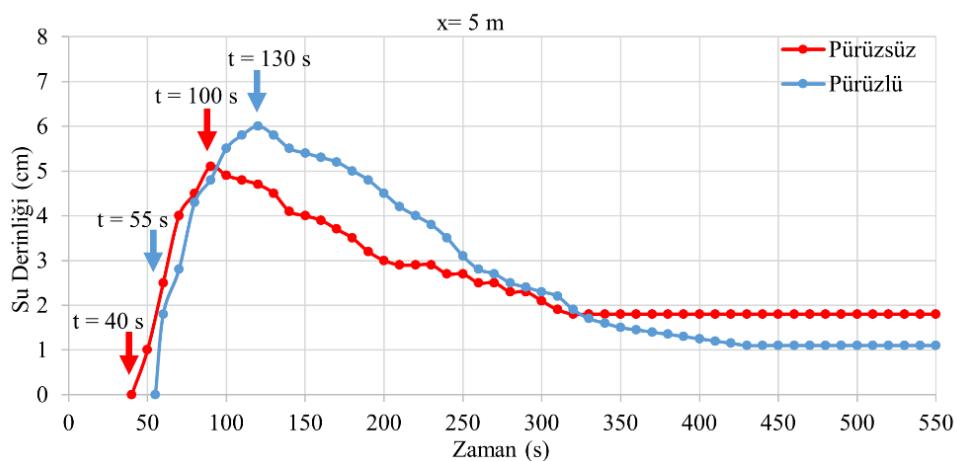
Şekil 17. $x = 5$ m'de su seviyesinin zamana bağlı değişimi

Şekil 17, pürüzlü ve pürüzsüz deneyde, $x = 5$ m'de su seviyesindeki zamana bağlı değişimini göstermektedir. Deney başladıkta sonra pürüzlü ve pürüzsüz deneyde $x = 5$ m'ye suyun ulaşma süreleri sırasıyla 55 s ve 40 s; maksimum su seviyeleri 6 cm ve 5,1 cm; deney sonu su seviyeleri 1,1 cm ve 1,8 cm olarak elde edilmiştir. Elde edilen verilere göre taşkin dalgası, pürüzlü deneyde $x = 5$ m'deki cetvele daha geç ulaşmakla beraber daha yüksek seviyelere çıktırmıştır. Pürüzsüz deneyde maksimum seviyeye ulaşması daha az zaman almıştır.

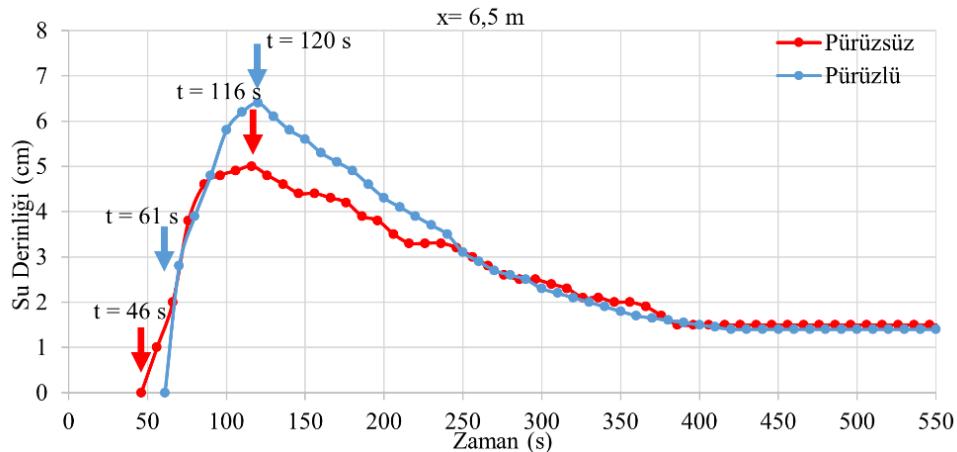
Şekil 18. $x=6,5$ m'de su seviyesinin zamana bağlı değişimi

Şekil 18, pürüzlü ve pürüzsüz deneyde, 6,5 m'de bulunan cetvelerdeki zamana bağlı su seviyesindeki değişimini eş zamanlı olarak göstermektedir. Deney başladıkta sonra pürüzlü ve pürüzsüz deneyde cetvellere suyun

ulaşma süreleri sırasıyla 61 sn ve 46 sn; maksimum su seviyeleri 6,4 cm ve 5 cm; deney sonu su seviyeleri 1,4 cm ve 1,5 cm olarak elde edilmiştir.

Şekil 18 incelediğinde, taşın dalgasının pürüzsüz deneyde $x=6,5$ m'deki cetvele daha hızlı ilerlediği, ulaştığı maksimum seviyenin ise pürüzlü deneyde daha yüksek olduğu görülmektedir.

Pürüzlü deneyde engellere çarpan akımın hızı azalmış ve bu nedenle cetvele ulaşma anı gecikmiştir.

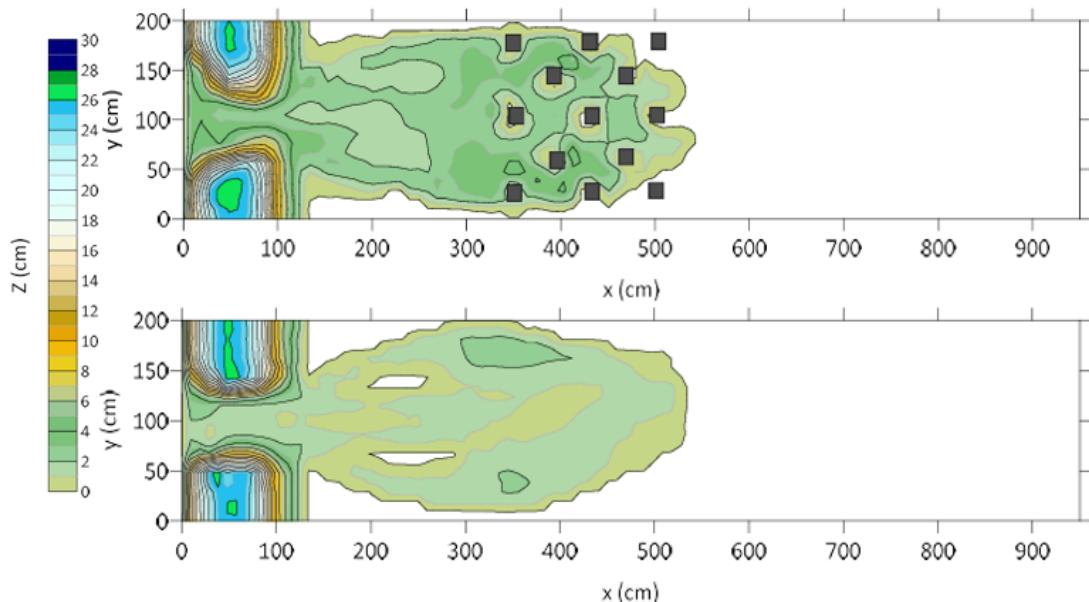
Şekil 19. Deney sonunda kanal boyunca yayılan sedimentin kontür grafiği a) pürüzlü, b) pürüzsüz koşul

Nihai durumda tabandaki sedimenti gösteren kontür grafikleri Şekil 19'da verilmiştir. [16]'ya benzer olarak barajların sağ ve sol tarafları ayakta kalırken orta kısmı mansap bölgelere taşınmıştır. Barajdan taşınan sedimentin x ve y yönündeki yayılmış miktarı göz önüne alındığında taşın dalgasının x eksenindeki hızının y eksenine göre daha fazla olduğu açıkça görülmektedir [13]. Pürüzlü deneyde mevcut küplerin taşın dalgası hızını azalttığı Şekil 17 ve Şekil 18'de cetvellere suyun ulaşma zamanından görülmektedir. Ancak gedik oluşum mekanizması ve gedik son boyutundaki farklılıklar taşın dalgasının özelliklerini etkilemiş ve bu durum sediment yayılmış uzunluğunun baraj mansabında yerleşim olduğu deneyde daha fazla olmasıyla sonuçlanmıştır. Ayrıca, Şekil 9'da kanalın 5. metresindeki küplerin sonundaki sediment yayılmasına bakıldığından, bu bölgede yayılan sedimentin kalınlığının çok az ve yayılmış kısmının olduğu görülmektedir.

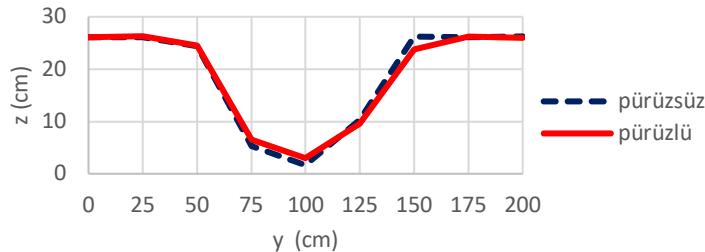
Şekil 20. x=53 cm'de baraj en kesiti

Şekil 20'de kret eksenindeki ($x=53$ cm) gedik son boyutları gösterilmiştir. İki deneyde gedik açılığının sağ eğimi üst üste çıkmasına rağmen sol eğim benzer değildir. [11]'de belirtildiği gibi deneyler aynı koşullar altında

yapılsa bile baraj son boyutlarının aynı olmamasını, sızma koşulları ve sıvı sediment etkileşimi parametrelerindeki farklılıklar açıklamaktadır.

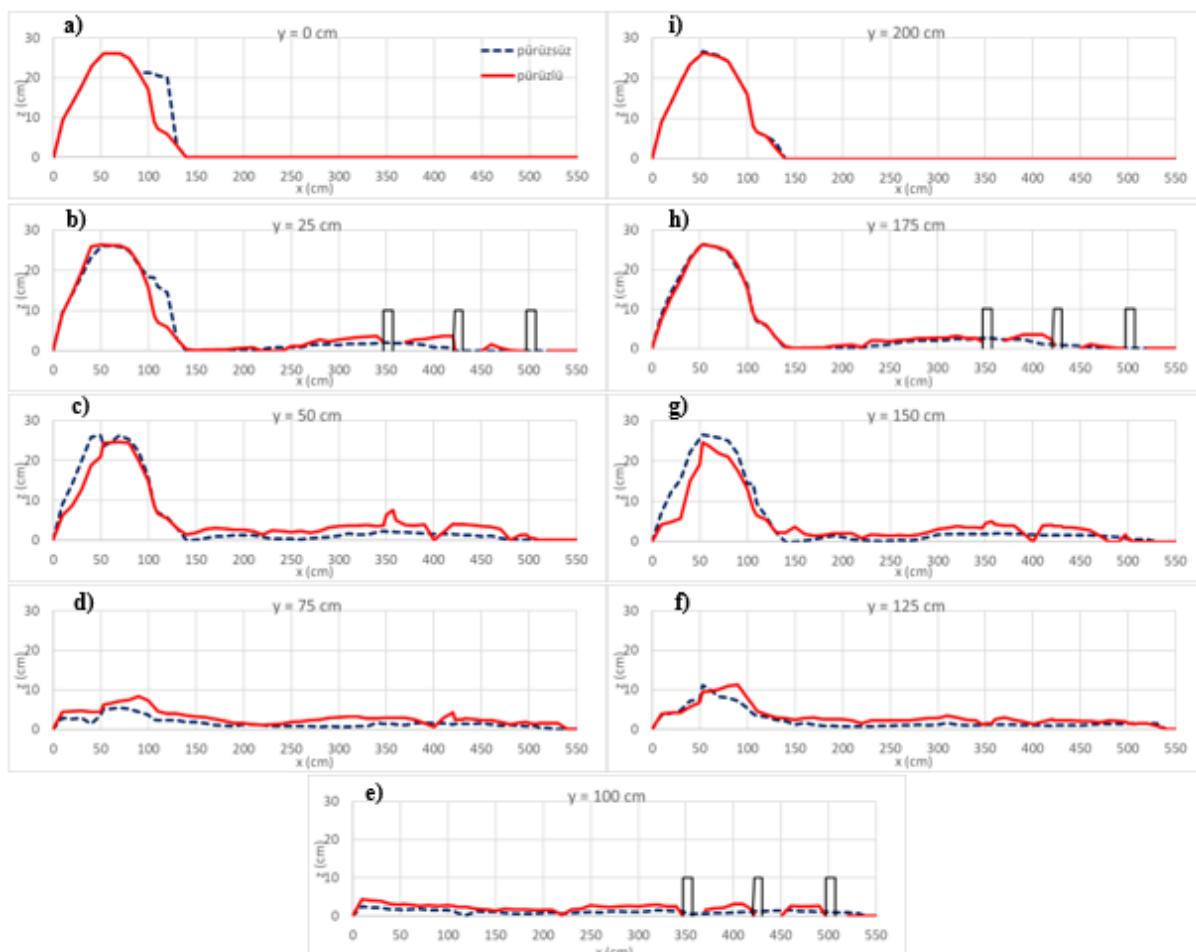
Şekil 21. Boyuna sediment yüksekliği profilleri a) y=0 cm, b) y=25 cm, c) y=50 cm, d) y=75 cm, e) y=100 cm, f) y=125 cm, g) y=150 cm, h) y=175 cm, i) y=200 cm

Deney sonunda 25 cm'de bir elde edilen, sediment kalınlığını gösteren, boyuna profiller her iki durum için de Şekil 21'de sunulmuştur.

Taşkaya vd. [16]'nın çalışmasına benzer olarak, mansapta bulunan beton bloklar, bu bölgeye yayılan sediment kalınlığının artmasına sebebiyet vermiştir. Şekil 21'de de görüldüğü üzere deneylerin ikisisinde de kret üzerindeki gedigün genişlemesiyle taşkin dalgasıyla barajın orta bölümünü taşınmış, sağ ve sol tarafı ayakta kalmıştır.
